# SNITTINGEDAMMEN – TILLFÄLLIGA ÅTGÄRDER FÖR ÖKAD DAMMSÄKERHET

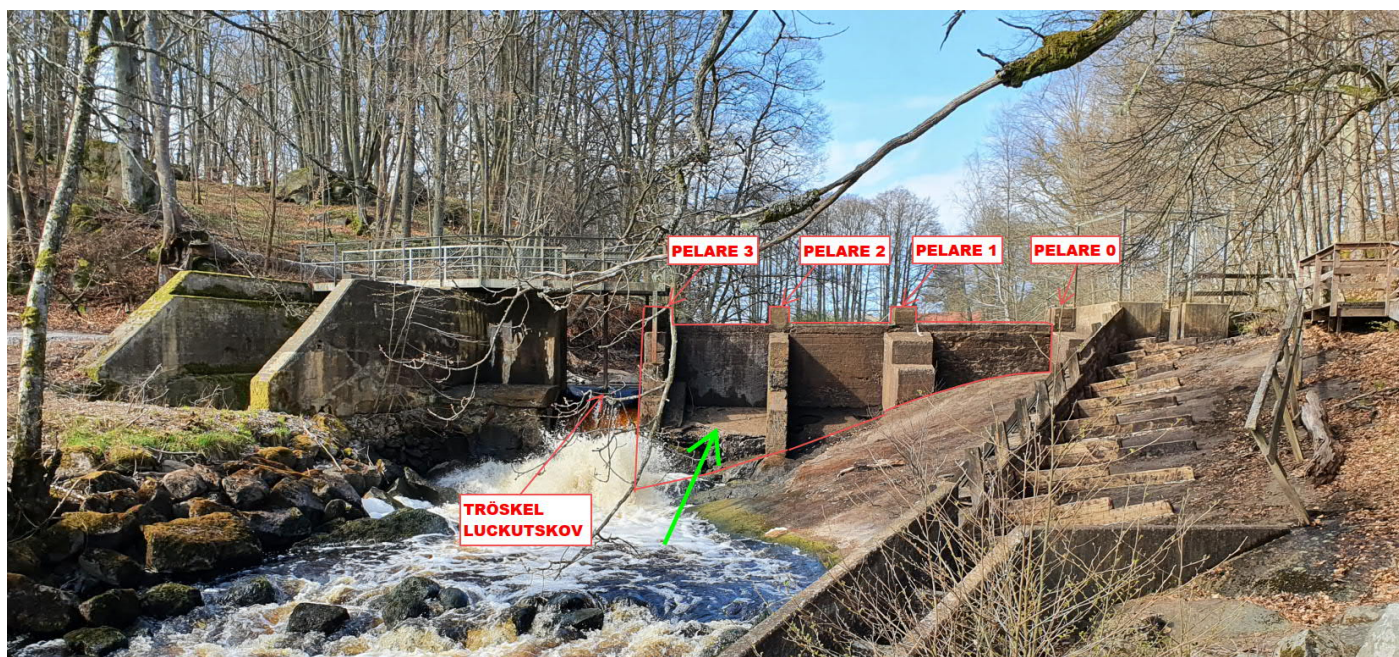
Efter genomförda åtgärder bedöms fiskvandring kunna ske i området för nuvarande placering av pelare 2 och 3 samt skibord/stötbotten (se grön pil i Figur 1). Det är dock svårt att exakt förutse hur vattnet kommer att framrinna över den borttagna delen varför WSP bör ges ett tillfälle att kontrollera de nya förutsättningarna innan entreprenören avetablerar. Vissa justeringar kan behöva göras för att optimera förutsättningarna för fiskvandring när delar av de dämmande konstruktionerna har tagits bort.

Figur 1. Nedströms vy. Fiskvandring antas ske vid grön pil efter borttagande av överfallsutskovet.

Överfallsutskovet föreslås tas bort mellan pelare 0 och fram till luckutskovets tröskel, se Figur 1 till Figur 3. Delar som tas bort visas inom röda linjer i figurena.

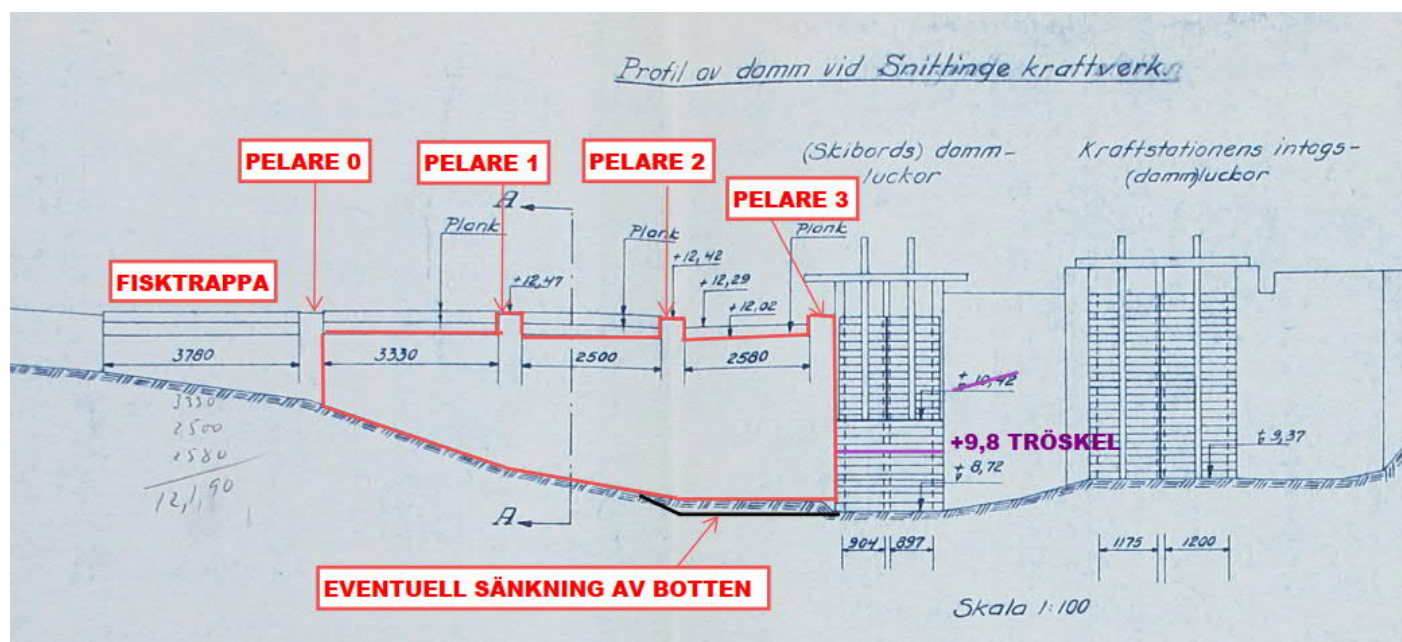
Figur 2. Uppströms elevation (profil och sektionsritning från 1960).

- Pelare och skibord/stötbotten tas bort till naturlig bottennivå men inte djupare än grundläggningen för luckutskovets tröskel som enligt ritning ligger på nivå +8,72 (se Figur 2).
- Om grundläggningen för pelare 2 och 3 samt sträckan däremellan ligger högre än luckutskovets tröskels grundläggningsnivå sänks den naturliga bottennivån till samma nivå som luckutskovets tröskel är på. Detta illustreras med det svarta strecket i Figur 2.

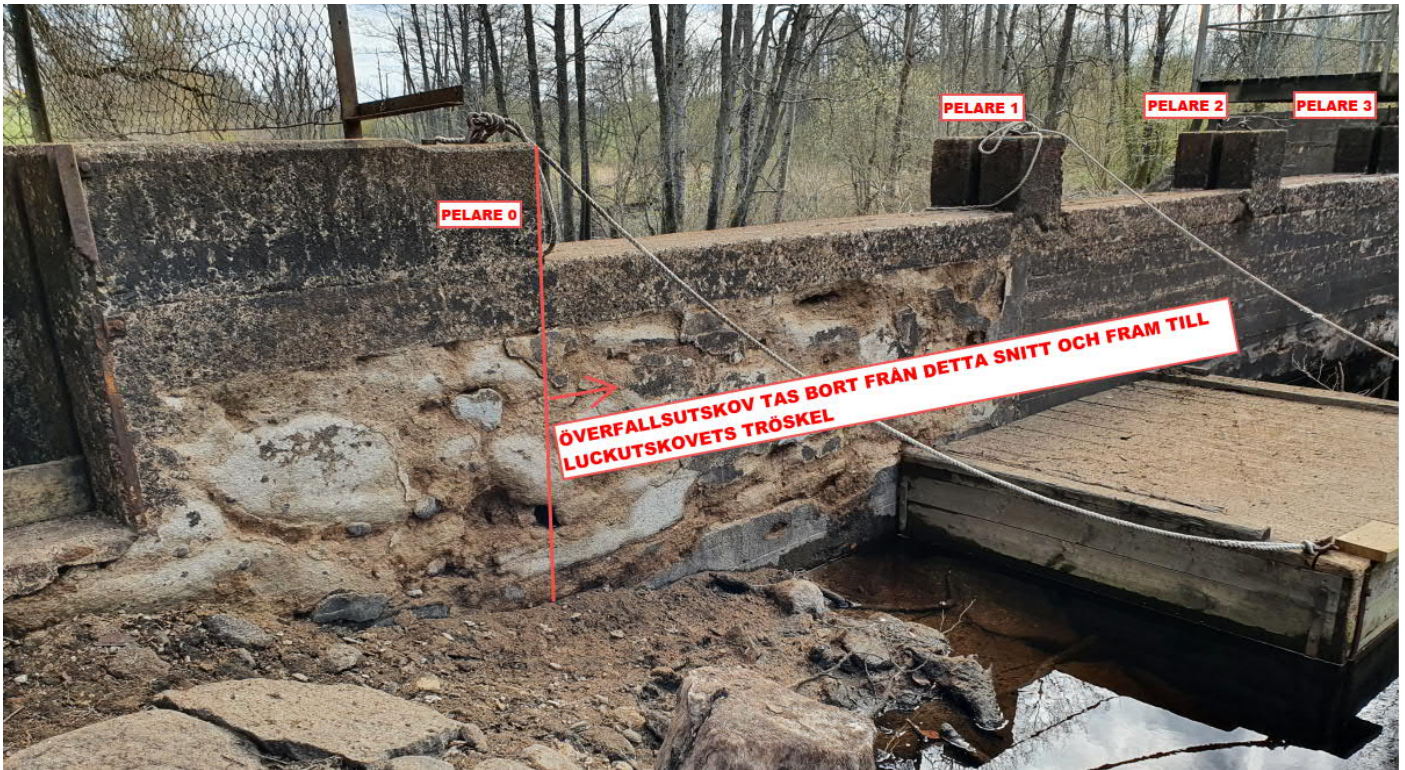
Figur 3. Uppströms vy.

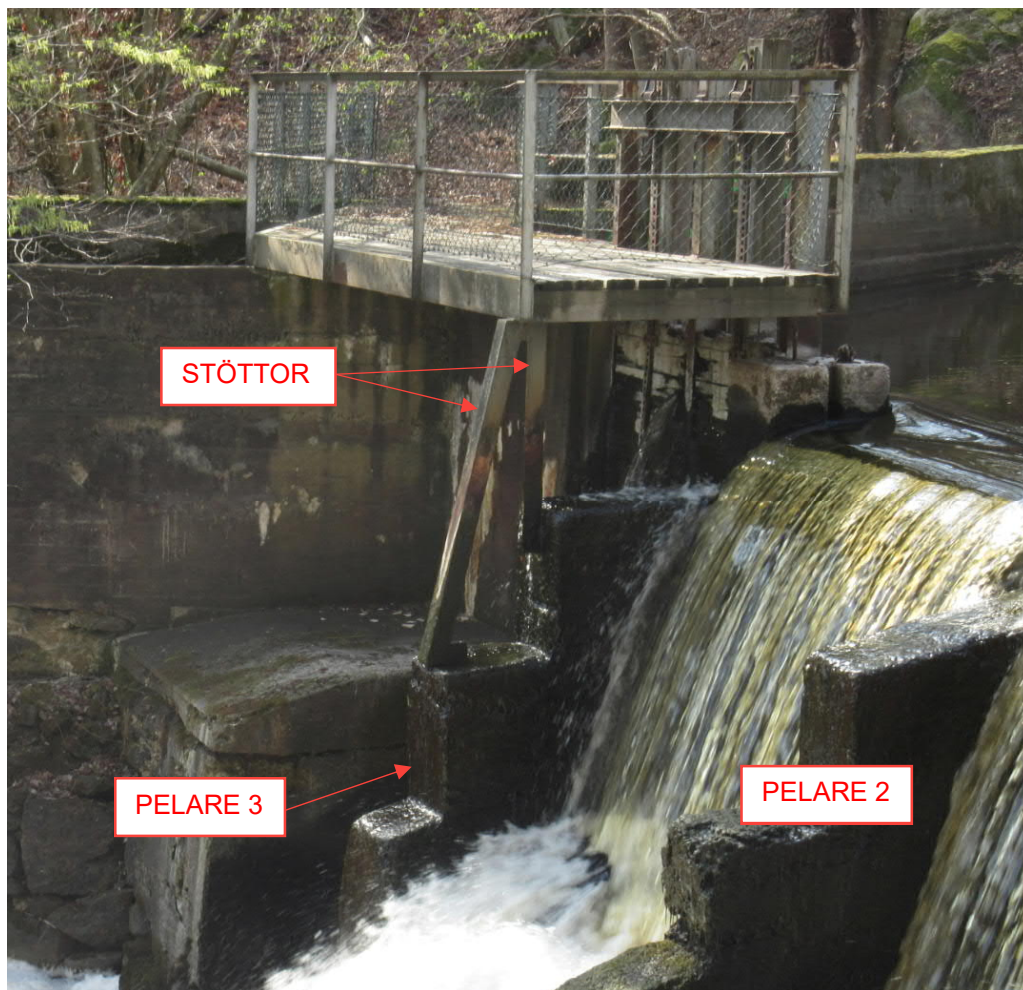
Brobanan är delvis stödd av stöttor som står på pelare 3, se Figur 4. Då pelare 3 tas bort kommer brobanan att förlora sitt stöd här och riskerar att rasa. Även brobanans skick överlag är okänt.

Figur 4. Stålstöttor på pelare 3 för bro.

För att eliminera risken för att brobanan ska rasa eller för personer att ta sig ut på anläggningen rekommenderas även att hela brobanan tas bort.

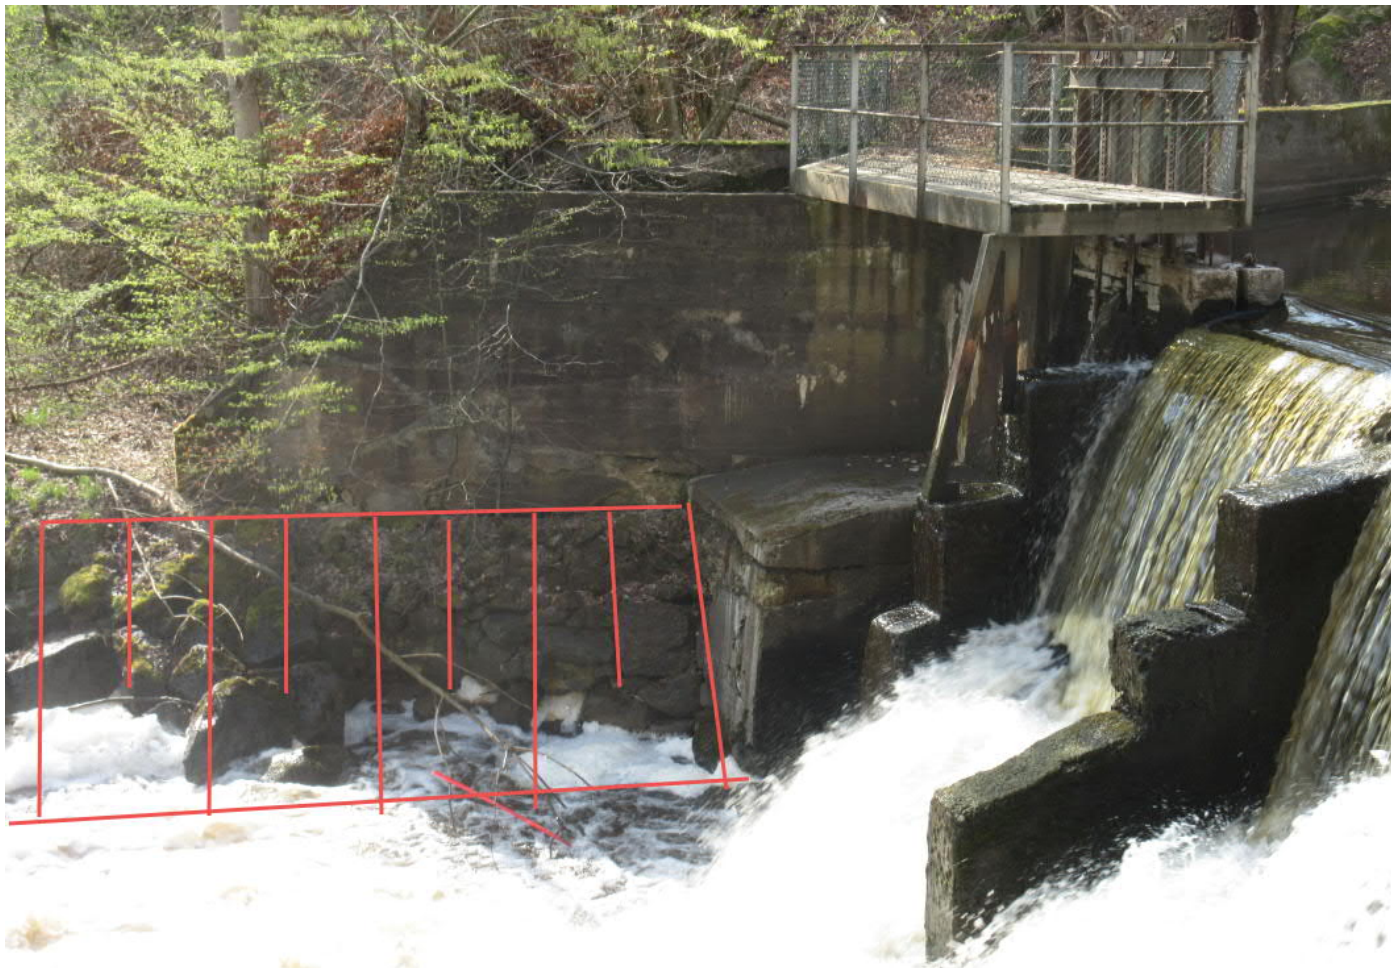
Figur 5. Yta för stabiliserande åtgärd.

För att skydda den gamla kraftintagspelaren som föreslås stå kvar till dess att permanenta åtgärder ska genomföras, föreslås det rödmarkerade området i Figur 5 fyllas upp med större sten.
